Koulu- ja linja-autokuljetusten tasoristeysturvallisuus

RATAOSA TOIJALA–TURKU

Liikenneviraston tutkimuksia ja selvityksiä 55 /2013

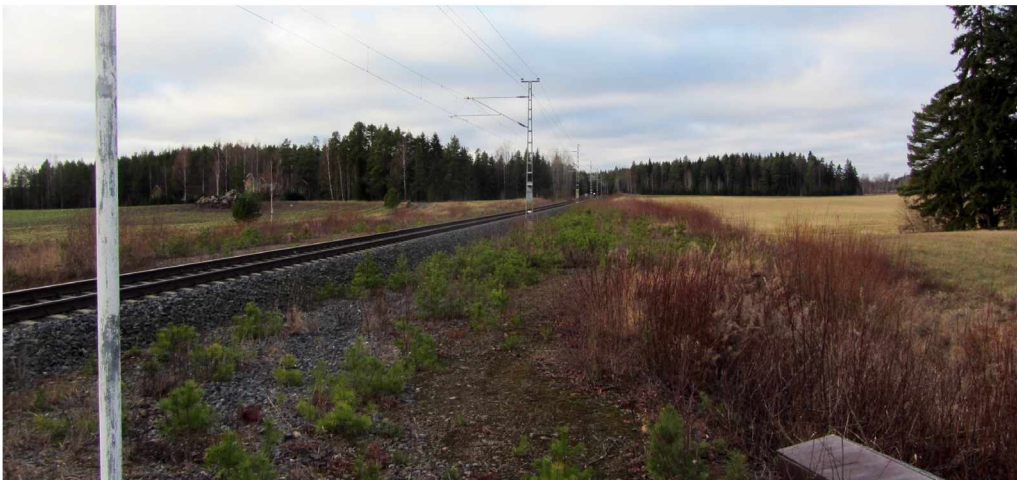
2. Karirinne (K)

Karirinteen varoituslaitteeton tasoristeys sijaitsee Heinäkankaantiellä lähellä Toijalan keskustaa. Tasoristeyksen ylittää kaksi koulukuljetusta päivittäin. Heinäkankaantie on umpiperäinen, ainoa reitti Heinäkankaantien päästä Toijalaan on tasoristeyksen kautta. Tasoristeys sijaitsee mäen päällä kummastakin suunnasta tultaessa. Tien ja radan risteyskulma vaikeuttaa näkemistä oikealle kummastakin suunnasta tultaessa. Radan mutka lyhentää näkemiä Turun suuntaan, radan varren puut haittaavat näkemiä Toijalan suuntaan pohjoisesta tultaessa. Tasoristeyksestä ajava koulukuljetusyrittäjä piti tasoristeystä vaarallisena.

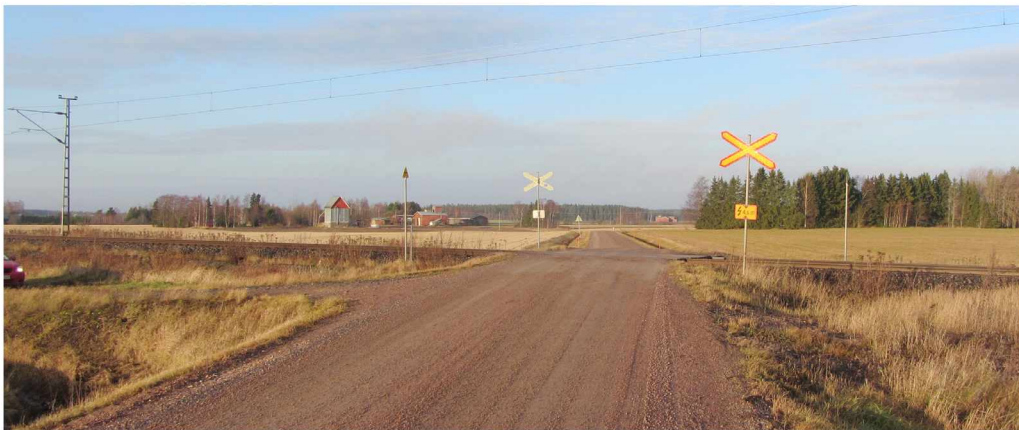
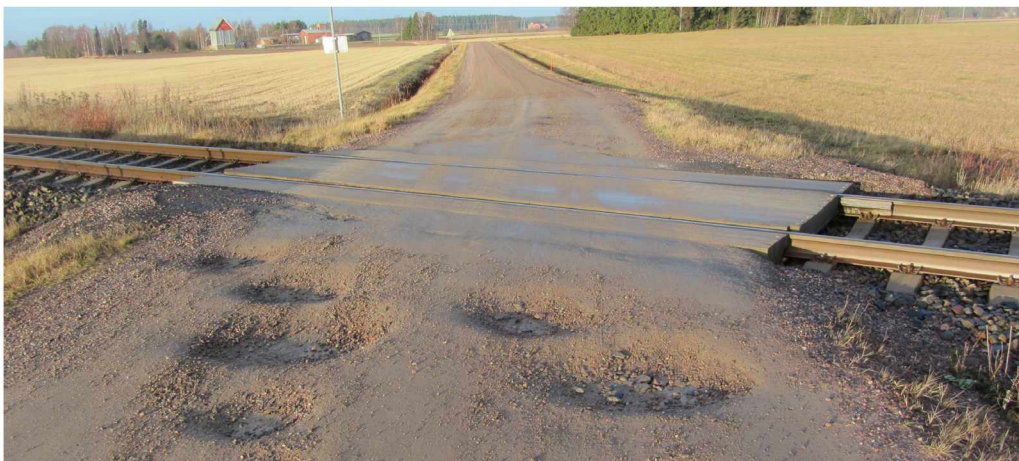
19. Alhonketo (K)

Alhonkedon varoituslaitteeton tasoristeys sijaitsee Alhonkedontielle Loimaalla. Tasoristeyksestä kulkee yksi koulukuljetus päivittäin. Näkemät Loimaan suuntaan jäävät lyhyeksi radan mutkan takia. Kasvillisuus häiritsee näkemää myös Turun suuntaan varsinkin pohjoisesta tultaessa. Risteyskulmat vaikeuttavat huomattavasti näkemistä radan suuntaan kummastakin suunnasta tultaessa. Tie nousee loivasti tasoristeykseen. Odotustasanteet ovat huonossa kunnossa, minkä lisäksi tasoristeyskansi on hieman liian lyhyt. Tasoristeuksen 10 vuoden onnettomuusennuste on rataosan kolmanneksi korkein (0,46) ja varoituslaitteettomista tasoristeyksistä korkein. Tasoristeyksessä on tapahtunut 2000-luvulla yksi onnettomuus. Tasoristeyksestä ajava koulukuljetusyrittäjä piti tasoristeystä vaarallisena.

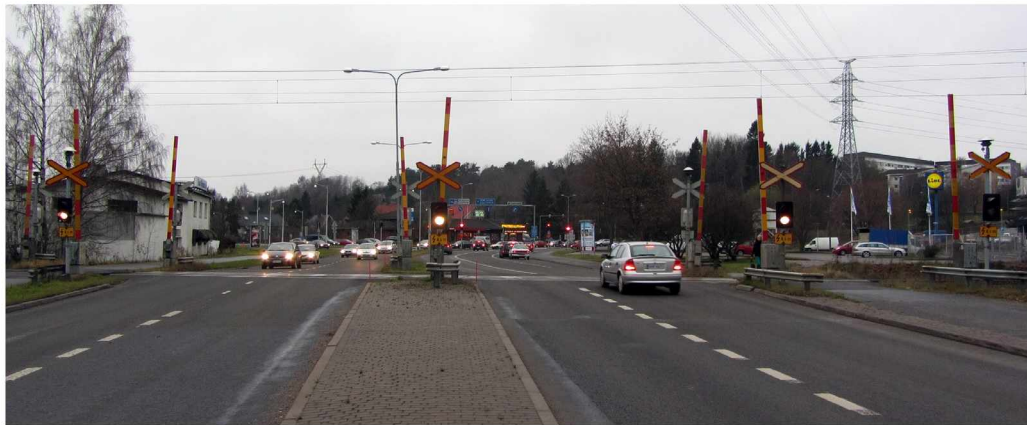
27. Tampereentie (L)

Tampereentien tasoristeys sijaitsee Vanhalla Tampereentiellä lähellä Turun keskustaa. Näkemät tasoristeyksessä ovat erittäin huonot kasvillisuudesta johtuen lukuun ottamatta pohjoisesta oikealle. Tasoristeyksessä on erittäin vilkas ajoneuvo- ja myös linja-autoliikenne. Tasoristeyksestä kulkee moni paikallis- sekä kaukoliikenteen reitti. Autoilijat ja jalankulkijat eivät varo tasoristeystä; tasoristeykseen ei hidasteta eikä katsota tuleeko junaa. Tasoristeuksen eteläpuolella on vilkas liittymä kaupan pihaan, pohjoispuolella liikennevaloilla ohjattu risteys. Tasoristeuksen 10 v onnettomuusennuste on rataosan korkein (1,23) ja tasoristeyksessä on tapahtunut 2000-luvulla jo kolme onnettomuutta. Tasoristeystä ei kuitenkaan pidetty vaarallisena.
